**febi**

186986

190991

MINI 1.6 Diesel  
(R55, R56, R57,  
R60, R61)

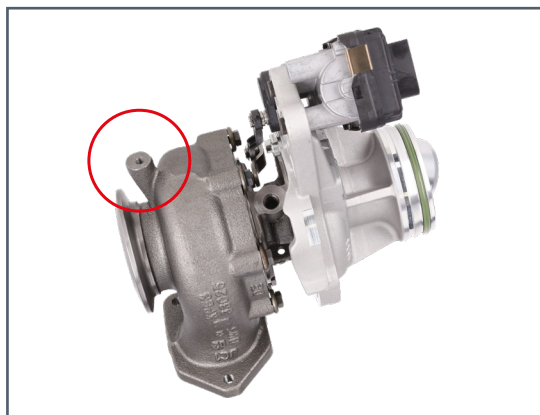
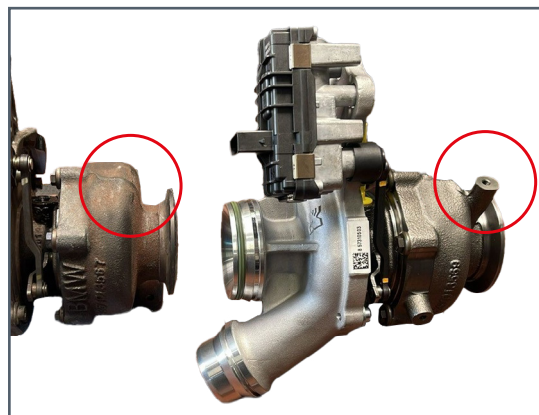
Figure 1

When installing Turbocharger 186986 or Turbocharger Kit 190991, the heat shield must be replaced at the same time. Although the turbocharger is identical to the original one, the mounting points for the heat shield has changed in production. (Fig.1) Therefore, the original heat shield (OE part number 11128579116) is unable to be fitted. The updated heat shield (OE part number 11127823182) must be installed with the new turbocharger.
