Technical *Info*

Conseil de montage pour le kit de courroie de distribution CT 1044 K1 p. ex. Audi / VW / Skoda / Seat 1,9 TDI

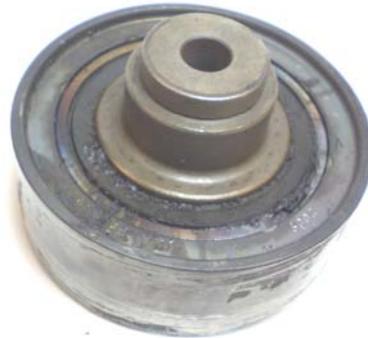
Fig. 1

Le grand galet de renvoi rompt après une courte durée de service suite au blocage du roulement. Ceci risque de provoquer un dommage moteur (Fig. 1).

Lors du réglage de la tension de la courroie de distribution, la position correcte du repère sur le galet tendeur doit absolument être vérifiée, même après plusieurs rotations de la transmission par courroie. Dans ce contexte, il faut vérifier que l'effort de frottement des petits galets stabilisateurs soit suffisant pour que ces derniers soient entraînés sans glissement (Fig. 3).

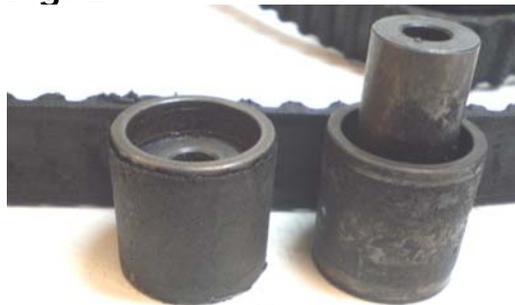
Fig. 2

Le dos de la courroie de distribution s'est échauffé sur les deux galets stabilisateurs suite à une tension insuffisante (Fig. 2).
