Un réglage incorrect du galet tendeur peut entraîner une détérioration du moteur

Moteurs PSA 1.6 HDi / BlueHDi, Ford 1.5 TDCi (Réf. CT1203, CT1203K1, CT1203WP1)

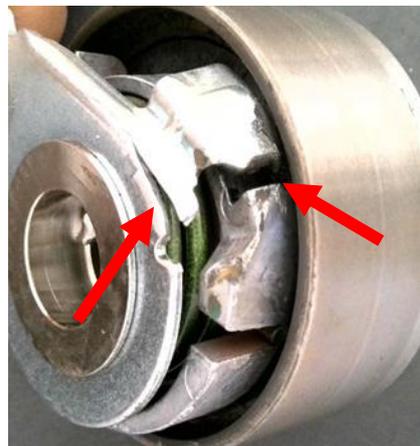
Des dents de la courroie de distribution ont été arrachées, le corps de l'outil de retenue du galet tendeur est détérioré et la butée de pleine charge se trouve enfoncée.

À la fin de la procédure de mise en tension, le pointeur du galet tendeur doit se trouver au centre de l'évidement de l'outil de retenue. Respecter le sens de serrage.

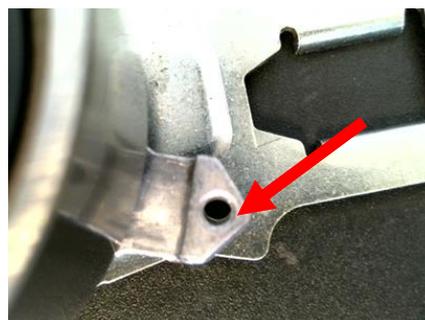
Lors de la procédure de mise en tension, l'alésage du pointeur du galet tendeur vient recouvrir l'alésage du corps de l'outil de retenue. Par conséquent, la tension réglée est beaucoup trop élevée, et comme la butée de pleine charge vient percuter continuellement le corps de l'outil de retenue, elle finit par s'arracher ou se rompre.
