## LuK INFO TECHNIQUE

### Sources d'erreur possibles lors de l'installation de la boîte de vitesses

#### Défaillance du disque d'embrayage

| Modèles : | Jumper II, Ducato, Boxer |

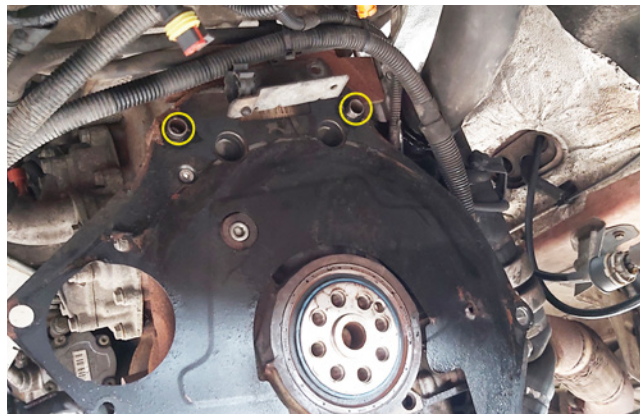
Image 1 : Les pions de centrage sur le bloc-moteur

Les rainures des pions de centrage doivent être perpendiculaires pour éviter toute accumulation d'humidité. Seule une installation effectuée de cette manière garantit l'alignement parallèle et angulaire des unités, ainsi que le fonctionnement à long terme des pièces remplacées.
