# febi 47197, 48897, 81368, 81369

## Bouchon de vidange avec un outil spécifique

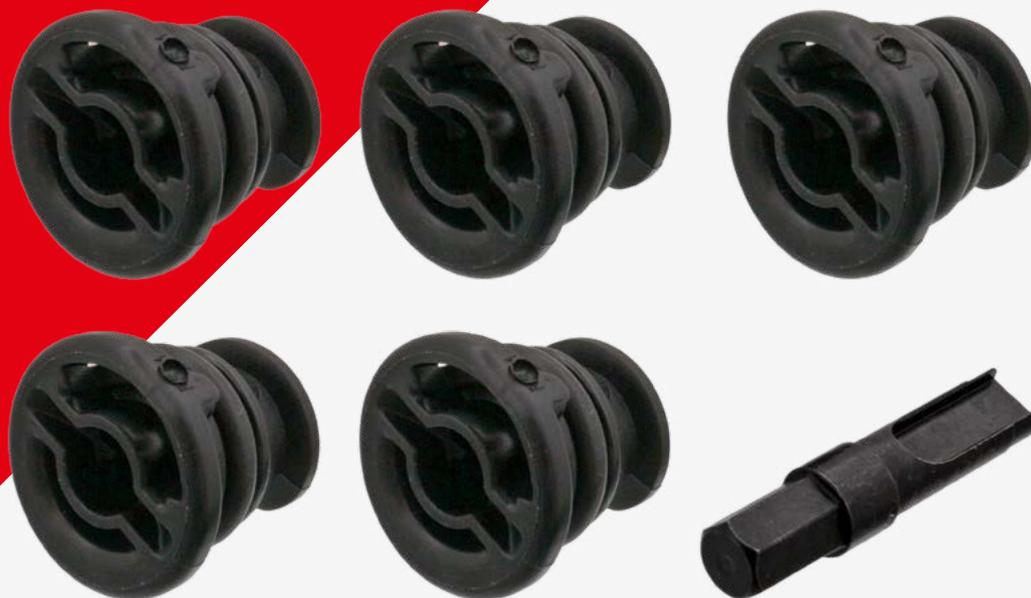
Les bouchons de vidange en plastique doivent toujours être remplacés et un outil spécifique est nécessaire pour le démontage et le montage de la pièce.

Le filetage métallique peut être endommagé si les vis sont serrées de manière excessive. Cela peut entraîner des fuites d'huile.

Lorsque l'on tourne la vis, un clic indique que la position est correcte. Une dent sur la vis et une rainure sur le carter d'huile garantissent le verrouillage du bouchon dans la position correcte. Un serrage excessif de la vis n'est donc plus possible.

Volkswagen, Audi, Seat et Skoda ont introduit des bouchons de vidange en plastique pour différents modèles de véhicules. Les vis étant en plastique, il est nécessaire d'utiliser l'outil adéquat afin d'éviter d'endommager les vis.

L'outil spécial est disponible au détail (febi 81368) ou dans le kit (febi 81369)
