Instructions de montage pour le galet tendeur 531 0402 20

Moteur: 2.5 TDI

Codes moteur: AFB, AKN, AYM, AKE,
BAU BDH, BCZ, BDG,
BFC

Référence INA: 531 0402 20

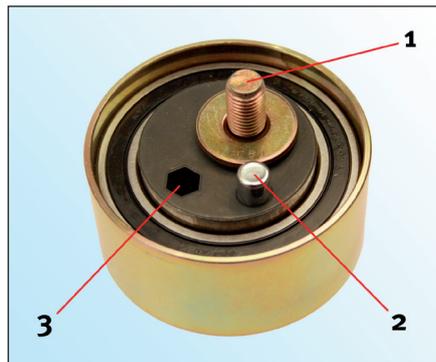
Image 1: 531 0402 20 (vue arrière)

- (1) Vis de fixation
- (2) Tenon de butée
- (3) Ouverture 6 pans
- (4) Filetage pour la fixation du galet tendeur
- (5) Levier de renvoi
- (6) Tendeur de courroie hydraulique
- (7) Surface de contact du levier de renvoi
- (8) Point de rotation du levier de renvoi

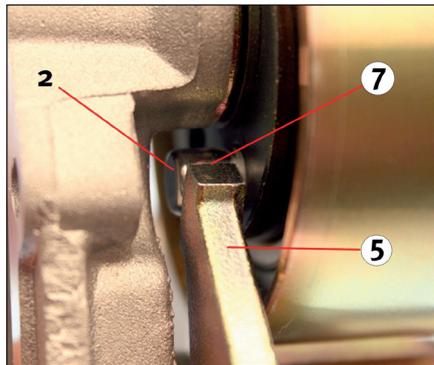
Le tenon de butée (2) du galet tendeur touche la surface de contact (7) du levier de renvoi (5).

Image 3: Position de montage correcte (vue arrière)

Lors du montage du tendeur de courroie hydraulique (6) et du galet tendeur, respecter l'alignement correct du tenon de butée (2) du galet tendeur (image 3 et image 4 en page 2).

Lors du montage, le tenon de butée (2) doit impérativement toucher la surface de contact (7) du levier de renvoi (5).

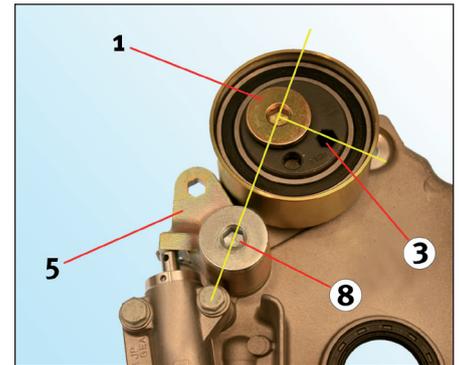
L'ouverture 6 pans (3) se trouve approximativement dans l'angle droit de l'axe de la vis de fixation (1) du galet tendeur et du point de rotation (8) du levier de renvoi (5) (cf. lignes d'orientation jaunes).

Image 4: Position de montage correcte (vue avant)

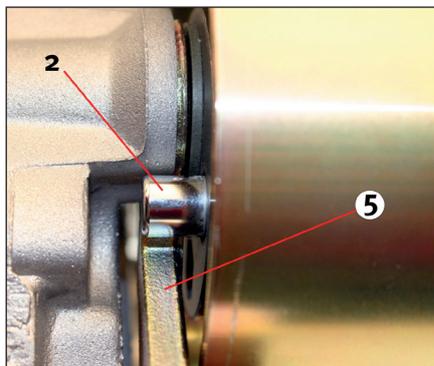
Le tenon de butée (2) du galet tendeur se trouve à l'arrière du levier de renvoi (5).

Image 5: Position de montage incorrecte (vue arrière)

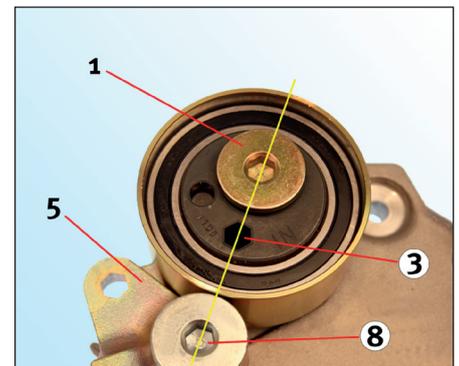
L'ouverture 6 pans (3) se trouve en ligne droite par rapport à l'axe de la vis de fixation (1) du galet tendeur et du point de rotation (8) du levier de renvoi (5) (cf. lignes d'orientation jaunes).

Image 6: Position de montage incorrecte (vue avant)
