## INA INFO TECHNIQUE

# Instructions de montage pour le galet tendeur 531 0203 20

Constructeur : Audi, Seat, Skoda, Volkswagen

Référence INA : 531 0203 20

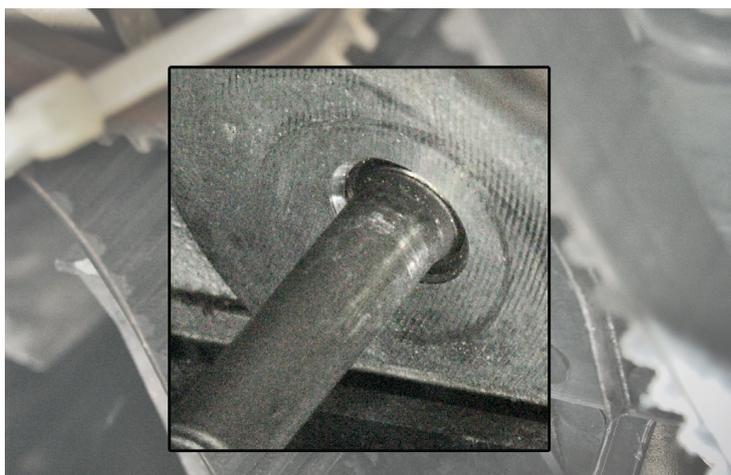
Image 2 : le goujon fileté est correctement vissé

Lors du montage du galet tendeur 531 0203 20, vous devez impérativement veiller à ce que le filetage (M10) du goujon fileté soit vissé entièrement dans le bloc-moteur. Plus aucun taraudage ne doit être visible (voir Image 2).
