INFO TECHNIQUE

Remarque concernant le montage du galet tendeur 531 0317 10 avec plaque de montage

Référence : 531 0317 10

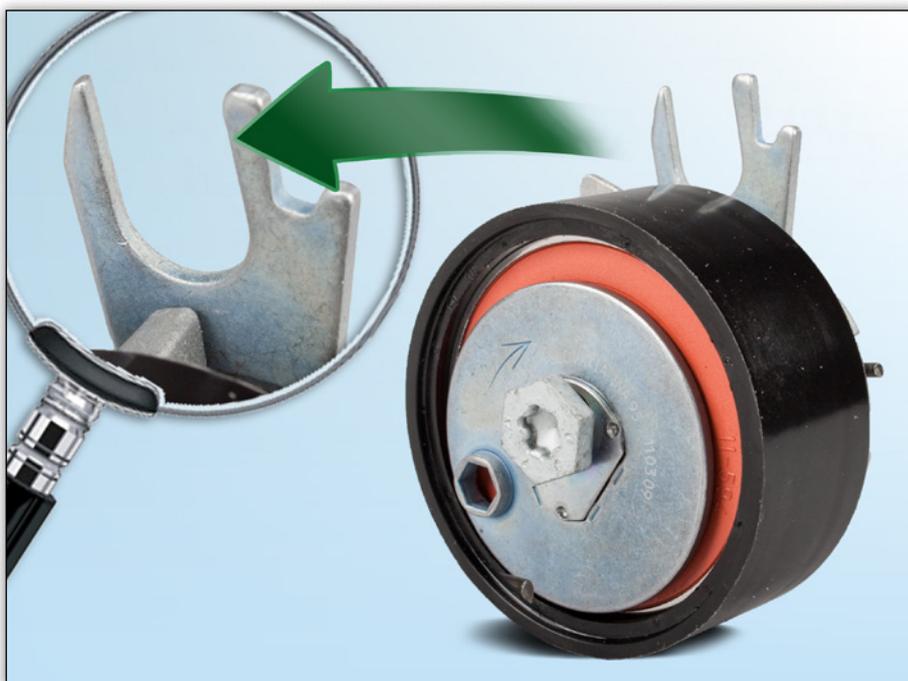
Photo 1: 531 0317 10 – Galet tendeur avec plaque de montage

Lorsqu'on monte le galet tendeur 531 0317 10, il est impératif de veiller au bon positionnement de la plaque de montage. Cette dernière doit être correctement enclenchée dans le dispositif de fixation du bloc moteur.

Une plaque de montage mal fixée peut entraîner le dysfonctionnement du galet tendeur.

Pour tous les galets tendeurs avec plaque de montage, il est impératif de veiller au bon positionnement de cette dernière.
