# INSTRUCTIONS DE MONTAGE

## Système d'embrayage

Opel  
(boite M32 & M20)

804578 810016 810017  
810034 810039 810068  
810226

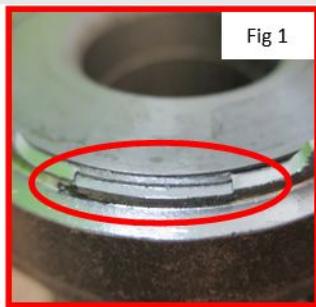
Désertissage de la plaque arrière dû un mauvais appui entre la butée et la boîte

1. Avant d'installer la butée, **assurez-vous que la surface de contact avec la boîte de vitesses est propre et exempte de débris**. Sans cela, la butée risquerait d'être placée de manière inégale sur la boîte de vitesse (Fig . 2), ce qui pourrait entraîner une expulsion de **la plaque arrière sous la pression hydraulique** (Fig.1).

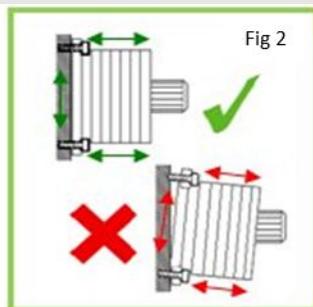
Assurez-vous que la surface d'appui est propre et la butée correctement alignée et serrée au couple préconisé

2. Lors du montage de la butée, **veillez à en serrer les vis de fixations uniformément et au couple préconisé** afin d'assurer l'homogénéité de son contact avec la boîte de vitesses et permettre le soutien optimal de la plaque arrière de la butée.

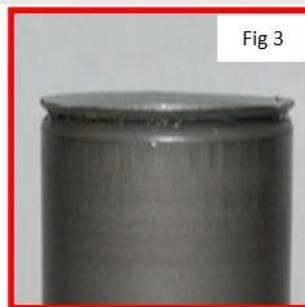
3. Contrôler le circuit hydraulique de tout défaut puis réalisez en une purge. Si la pédale d'embrayage est dure ou ne revient pas en position haute, **stoppez le processus de purge**. La surpression générée risquerait de déformer ou détruire le jonc d'arrêt et d'empêcher ainsi, le bon fonctionnement de la butée hydraulique. Sur la Fig. 3, vous pouvez voir une déformation/ondulation. Caractéristique d'un cylindre trop sollicité.

Le jonc d'arrêt présente une déformation ou une ondulation. Cela indique une sur-course.

La déformation de la bague de retenue est due au fait que la butée dépasse sa course maximum. Sa déformation indique que la butée a été forcée contre la bague durant le processus de purge. Le joint interne du piston peut dans ce cas être endommagé et provoquer une fuite de liquide. Dans ce cas, la butée hydraulique nécessite d'être remplacée.

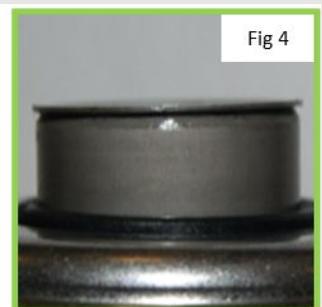
Le jonc d'arrêt ne présente ni déformation ni ondulation.

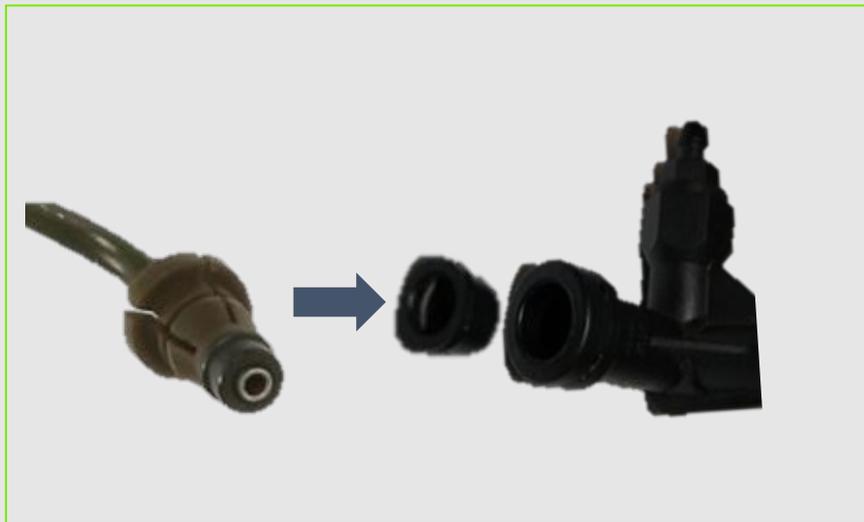
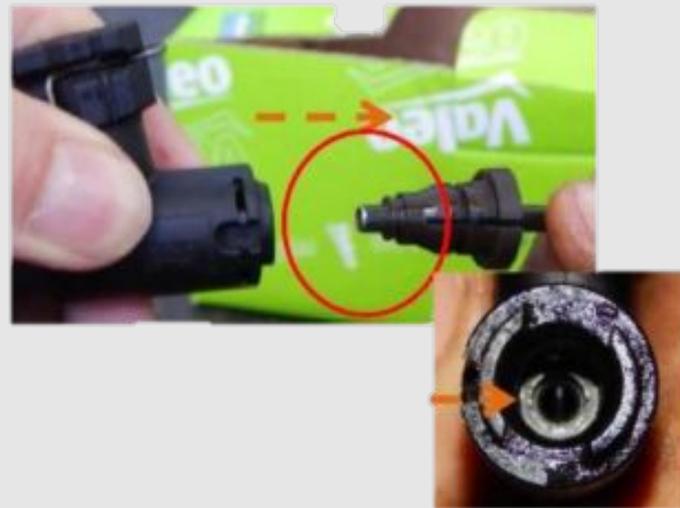
1. Problème de **sur-course après le remplacement de l'embrayage**
2. La pédale d'embrayage devient dure après deux, trois appuis sur la pédale et la butée fuit lorsque la pédale est enfoncée davantage.

Ce problème est dû au fait que l'ancien joint torique de la butée ou des morceaux de celui-ci reste sur la canalisation ce qui engendre :

- une **situation de clapet anti-retour** permettant au fluide d'aller la butée mais d'en réduire, ou d'en empêcher son retour,
- **surpression** créant une fuite de liquide et des problèmes d'activation
  - **Le fluide ne revient pas suffisamment** entraînant une surpression au seins de la butée et va donc déformer le jonc d'arrêt.

**Contrôler les raccordements du système hydraulique et procéder au remplacement des joints toriques en veillant à retirer les résidus qui peuvent y être coincés.**
