Clutch release bearing

Blue Print

ADT33347
ADT330299
ADT330278
ADT330256
ADBP300183
ADT330252
ADT330269
ADT330246
ADT330265

various Citroën,
Peugeot and Toyota
models

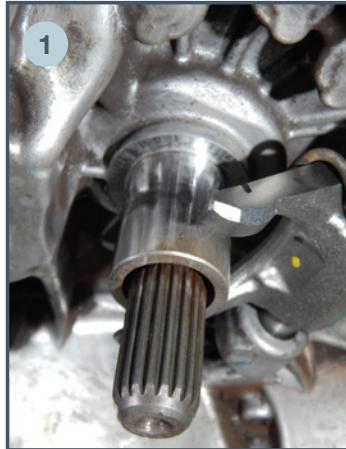
Fig. 1 highlights the locating groove in the fork. Fig. 2 shows the incorrect orientation of the release bearing, whereas Fig. 3 demonstrates the correct fitment of the bearing with the clip located in the groove.

Ensure that the bearing clip sits correctly in the grooves on the release fork, as shown in the images above.
