PIERBURG

SI 2136

## SIFFLEMENT DE LA VANNE EGR 7.04999.34.0 NEUVE – RAISON : REFROIDISSEUR EGR DÉFECTUEUX

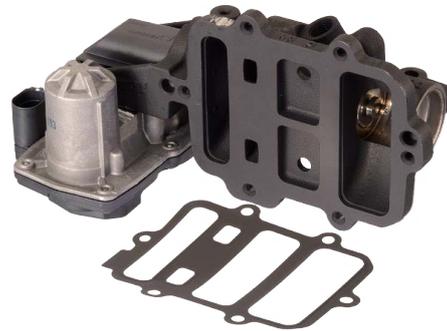
Vanne EGR avec joint (n° d'article 7.04999.34.0)
