# Bulletin technique SKF n°63

## VKJP 3017 – Importance du serrage correct du soufflet

AUDI A4, VW Passat, Skoda Superb

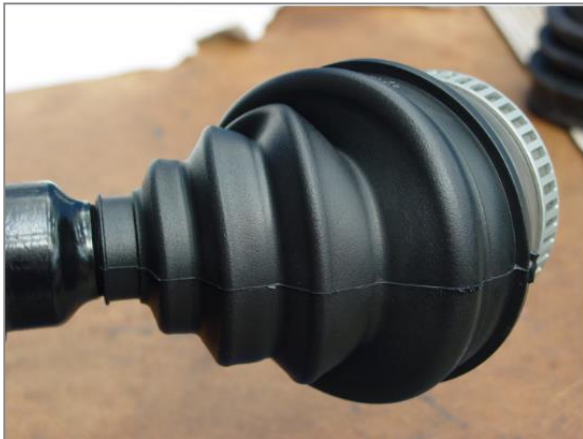
Photo 1 - Serrage incorrect du soufflet

Si le collier est serré trop loin des cannelures (Photo 1) le soufflet s'étirera excessivement et provoquera des fissures (Photo 2).

Avant de serrer le petit collier, assurez-vous que le soufflet est positionné correctement en tournant le joint au maximum. Le soufflet ne doit pas être trop étiré d'un côté et pas trop compressé de l'autre côté.
