## Différences visuelles sur le galet tendeur 531 0565 30

**Référence INA:** 531 0565 30

Dans le cadre de l'amélioration constante de nos produits, le galet tendeur **531 0565 30** a été modifié.

Cette Info Technique montre les différences visuelles entre la nouvelle et l'ancienne version de ce galet tendeur.

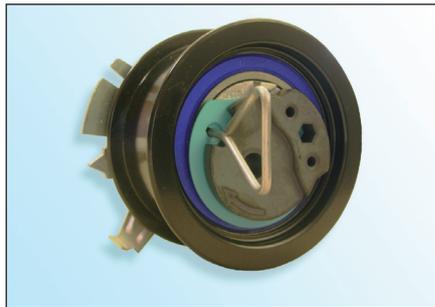
Image 1: 531 0565 30 (ancienne version)

- Excentrique en métal fritté
- Traitement de surface E-Coat (noir)
- Joint de roulement bleu

L'ancienne version du galet tendeur peut **toujours** être utilisée et être montée selon les instructions du constructeur!

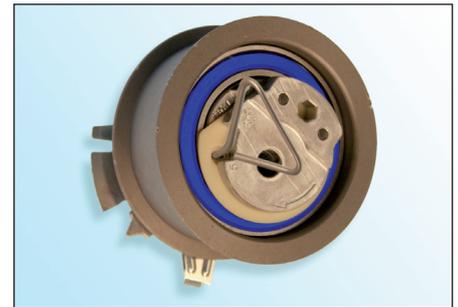
Image 2: 531 0565 30 (nouvelle version)

- Excentrique en Aluminium moulé
- Traitement de surface Zinc-Phosphore (Marron clair)
- Joint de roulement marron ou bleu

Lors du montage de la nouvelle version du galet tendeur, faire attention à ne **pas** endommager la couche de traitement de surface!
