## INA INFO TECHNIQUE

# Cause de panne fréquente

## Jeu excessif du roulement de la pompe à eau

Constructeurs : Dacia, Lada, Nissan, Renault

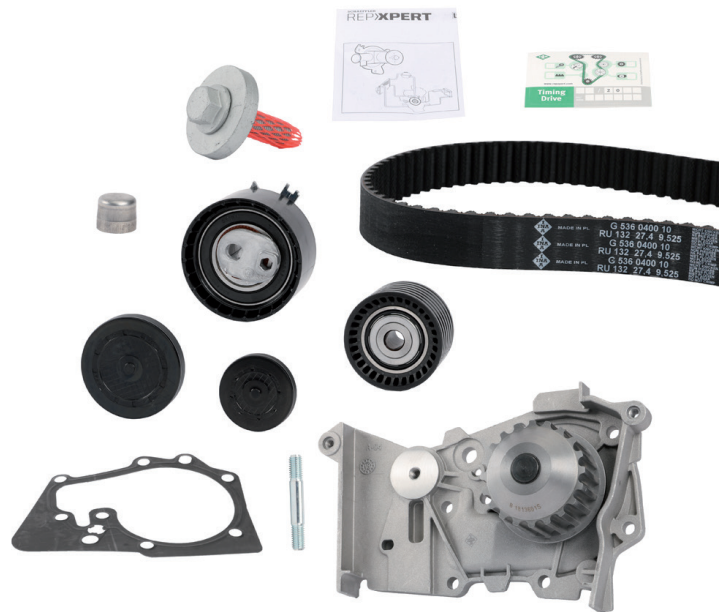
530 0640 30 – Kit de distribution avec pompe à eau

Au fur et à mesure que le kilométrage augmente, un jeu excessif du roulement survient fréquemment au niveau de la pompe à eau montée en usine. La courroie de distribution exerce alors une pression excessive sur le bord des rondelles de butée des pignons d'arbre à cames et endommage celles-ci. En outre, des fragments desserrés peuvent endommager d'autres composants de l'entraînement.

C'est pourquoi Schaeffler Aftermarket propose un kit de distribution avec une pompe à eau adaptée.

Afin d'éviter d'éventuels frais supplémentaires ultérieurs, la pompe à eau doit toujours être remplacée en cas de remplacement de composants de l'entraînement.
