Service-Information

Austausch des Tandem-Hauptzylinders 24.2119-1711.3 bei Smart

Probleme beim Austausch des Tandem-Hauptzylinders 24.2119-1711.3 bei Smart Fahrzeugen der Baureihe 450

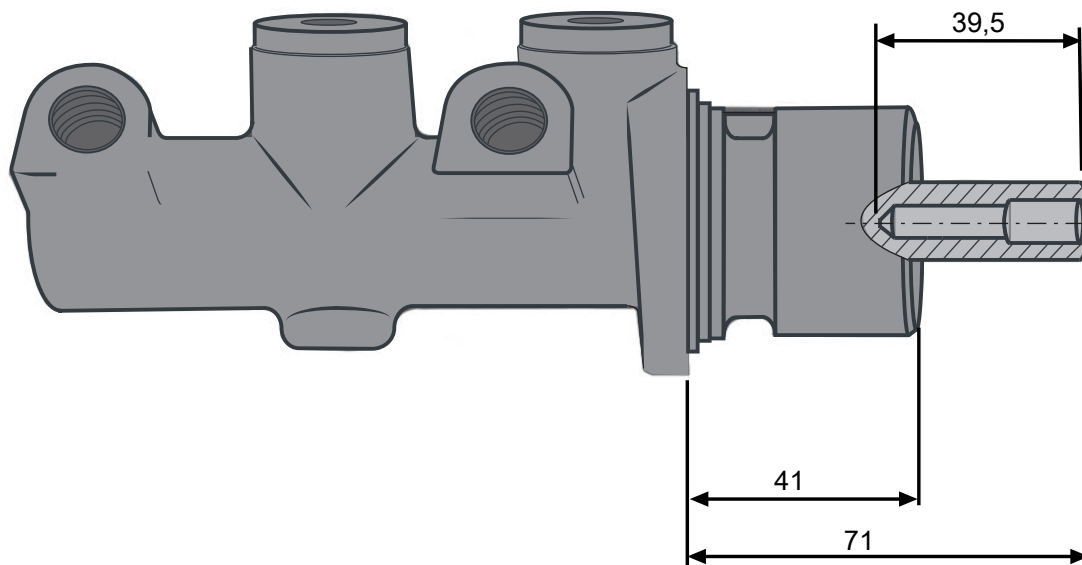
Relevante Abmessungen THZ 24.2119-1711.3

Die auf der nächsten Seite gezeigte Abbildung gibt die für eine sichere Funktion relevanten Maße zum Vergleich mit dem OE-Teil an.

Sind die am originalen THZ abgenommen Maße mit den von uns angegebenen identisch, so kann der neue THZ bedenkenlos montiert werden.

Um Reklamationen bereits eingebauter Teile zu vermeiden, empfehlen wir vor Einbau des neuen THZ einen Maßabgleich beider Teile.

Weichen diese davon ab, bauen sie den neuen Tandem-Hauptzylinder nicht ein und verwenden eine Komplett-Einheit von Smart.

Wichtig: Bei Verwendung des ATE-THZ oder der Smart Komplett-Einheit ist unbedingt der Bremsrohr-Leitungssatz vom THZ zur ABS-Einheit mit der Smart Best. Nr.: **Q0014462V001000000** mitzuverwenden!
